Commune : SAINT-SEVER-DE-RUSTAN

Rivière : L' Arros

Chemin Creux #3**1** Repère(s) sur le site**GÉNÉRAL**

Code : GAD_JUIN18_S_aam27 Date de mise à jour : 13/01/2023

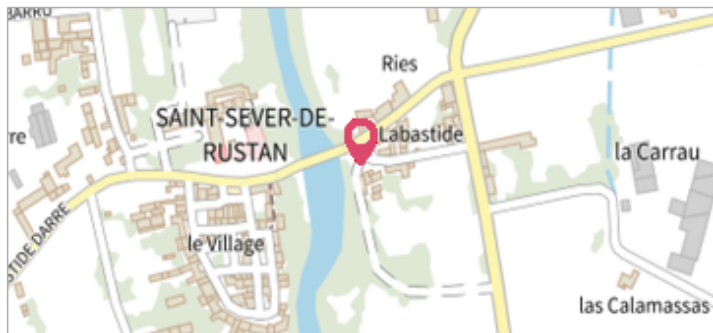
Altitude calculée de l'eau : **187.301 m**

Nature du repère : Laisse d'inondation

Commentaires : 27 trace maison +50cm amont rg - fiabilité : moyenne - précision GNSS : bonne
