Commune : **SAINT-CRIQ-DU-GAVE** | Rivière : **Le Gave de Pau**

Route du Pont #1

Unité de gestion : Gironde-Adour-Dordogne
 Code : GAD_JUIN18_S_gdp11 Date de mise à jour : 13/01/2023
 Auteur : SPC GAD

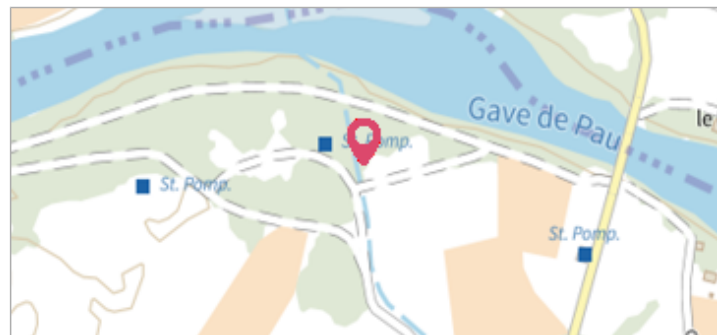
Coordonnées WGS84 : X: -1.01418430 / Y: 43.53784120
 Coordonnées RGF93 (Lambert 93) X: 375566.43 / Y: 6279222.64
 Coordonnées RGF93 (ETRS89) : X: -1.0141843 / Y: 43.5378412
 Code Hydro: Q--0100 Rive de référence: Non renseigné

Juin 2018 Altitude calculée de l'eau : **11.121 m**

Nature de l'inondation : **Débordement de cours d'eau** Nature du repère : **Laisse d'inondation**

Commentaires : st cricq aval pont - précision GNSS : bonne
