Commune : PEYREHORADE

Chemin du Bénédit

Rivière : Le Gave de Pau

Unité de gestion : Gironde-Adour-Dordogne
Code : GAD_JUIN18_S_gr05 **Date de mise à jour :** 13/01/2023
Auteur : SPC GAD

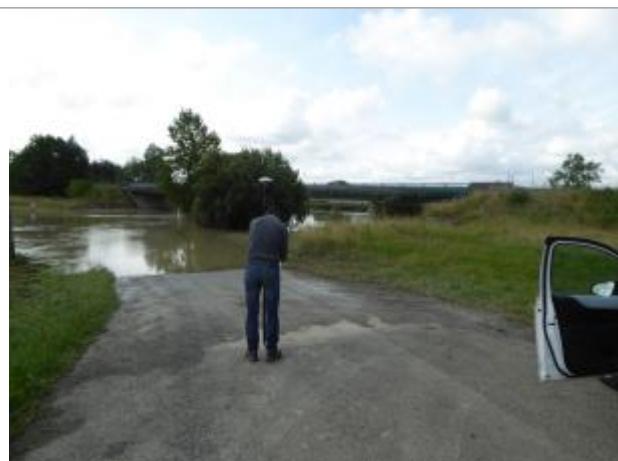
Nature du repère : Laisse d'inondation

Commentaires : point 5 rive dte tr rte amont pt - fiabilité : bonne - précision GNSS : bonne**GÉNÉRAL**

Maximum de l'inondation : Oui
Visibilité : Non **État du repère :** Disparu
Pérennité : Aucune **Repère calculé :** Non renseigné
PHEC : Non renseigné

Vue de la laisse - auteur : SPC GAD
