Commune : **PORT-DE-LANNE**Rivière : **Le Gave de Pau****Chemin de Larribère****1**

GÉNÉRAL**Unité de gestion :** Gironde-Adour-Dordogne**Code :** GAD_JUIN18_S_gr14**Date de mise à jour :** 13/01/2023**Auteur :** SPC GAD

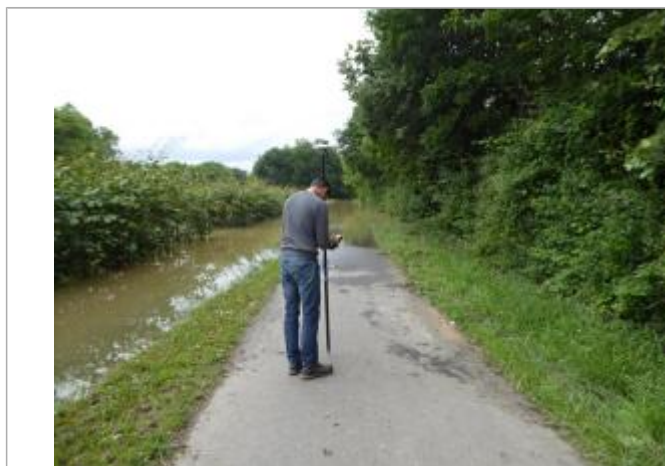
**Juin 2018**Nature de l'inondation : **Débordement de cours d'eau**Altitude calculée de l'eau : **4.414 m**Nature du repère : **Laisse d'inondation****Commentaires :** pt 14 rive droite trace route - fiabilité : bonne - précision GNSS : bonne**GÉNÉRAL****Code :** GAD_JUIN18_R_gr14_1**Date de mise à jour :****Auteur :** SPC GAD

Vue de la laisse - auteur : SPC GAD
