Commune : **PORT-DE-LANNE**Rivière : **Le Gave de Pau****Route du Bec du Gave****1** Repère(s) sur le site**GÉNÉRAL**

Code : GAD_JUIN18_S_gr15

**Juin 2018**Altitude calculée de l'eau : **4.299 m**Nature de l'inondation : **Débordement de cours d'eau**Nature du repère : **Laisse d'inondation**

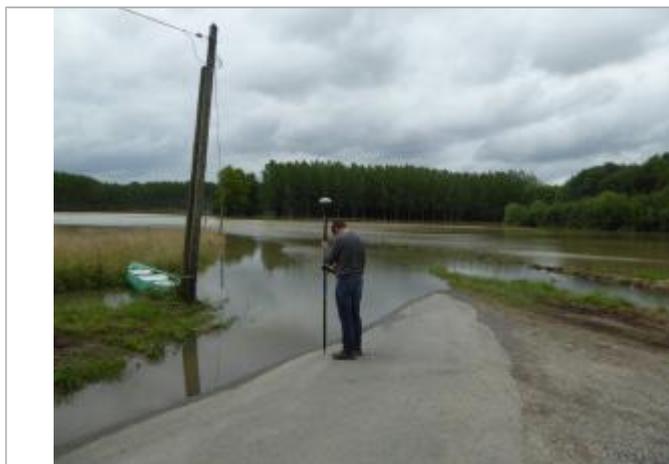
Commentaires : pt 15 rive droite trace route - fiabilité : bonne - précision GNSS : bonne

Vue de la laisse - auteur : SPC GAD
