Commune : **PORT-DE-LANNE** | Rivière : **Le Gave de Pau**

Route du Bec du Gave

Code : GAD_JUIN18_R_gr15_1 Date de mise à jour : 13/01/2023
 Auteur : SPC GAD

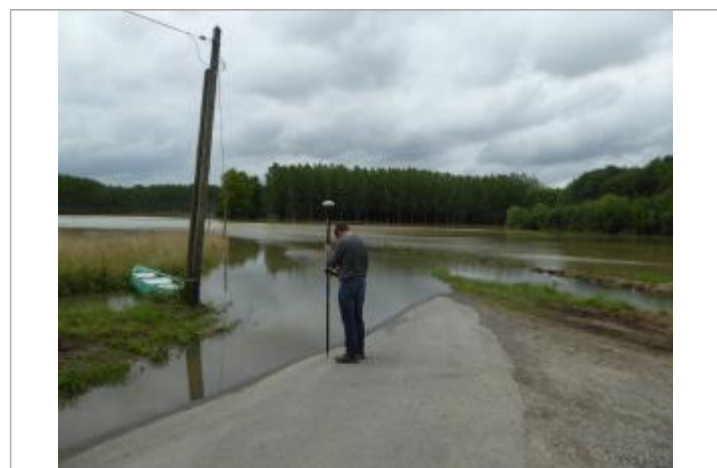
Commentaires : pt 15 rive droite trace route - fiabilité : bonne - précision GNSS : bonne

Vue de la laisse - auteur : SPC GAD

Maximum de l'inondation : Oui
 Visibilité : Non État du repère : Disparu
 Pérennité : Aucune Repère calculé : Non renseigné
 PHEC : Non renseigné
