Commune : **HASTINGUES****Côte de Marion**Rivière : **Le Gave de Pau****1**Repère(s) sur
le site**GÉNÉRAL****Unité de gestion :** Gironde-Adour-Dordogne**Code :** GAD_JUIN18_S_gr34**Date de mise à jour :** 13/01/2023**Auteur :** SPC GAD

**Juin 2018**Nature de l'inondation : **Débordement de cours d'eau**Altitude calculée de l'eau : **5.365 m**Nature du repère : **Laisse d'inondation****Commentaires :** pt 34 trace route rive gauche - fiabilité : bonne - précision GNSS : bonne**GÉNÉRAL****Code :** GAD_JUIN18_R_gr34_1**Date de mise à jour :****Auteur :** SPC GAD

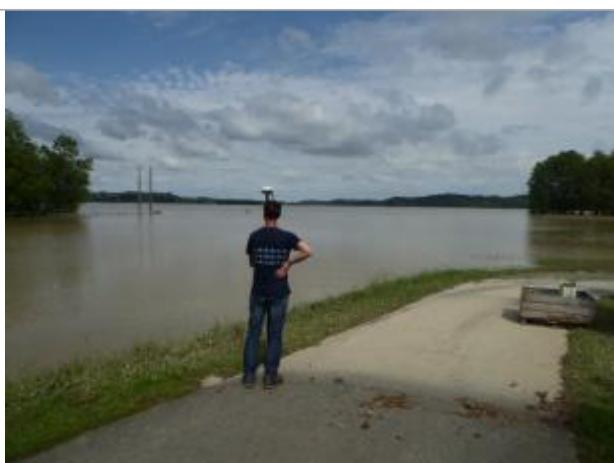
MARQUE**Maximum de l'inondation :** Oui**Visibilité :** Non**État du repère :** Disparu**Pérennité :** Aucune**Repère calculé :** Non renseigné**PHEC :** Non renseigné

Vue de la laisse - auteur : SPC GAD
