Commune : **HASTINGUES** | Rivière : **Le Gave de Pau**

Côte de Marion

Unité de gestion : Gironde-Adour-Dordogne
 Code : GAD_JUIN18_S_gr34 Date de mise à jour : 13/01/2023
 Auteur : SPC GAD

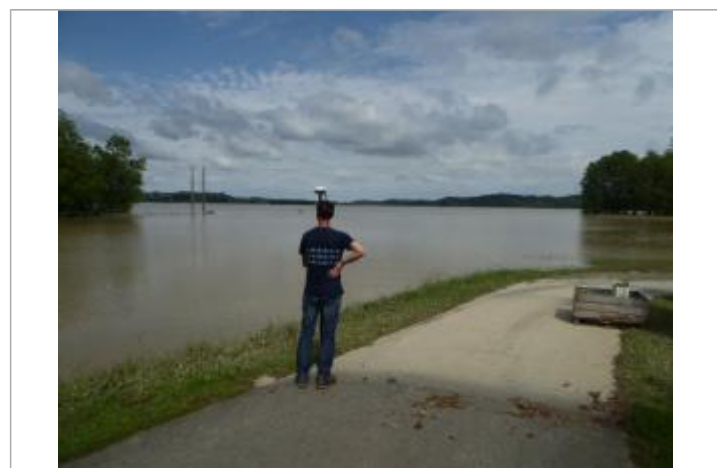
Code : GAD_JUIN18_R_gr34_1 Date de mise à jour : 13/01/2023
 Auteur : SPC GAD

Commentaires : pt 34 trace route rive gauche - fiabilité : bonne - précision GNSS : bonne

Vue de la laisse - auteur : SPC GAD

Maximum de l'inondation : Oui
 Visibilité : Non État du repère : Disparu
 Pérennité : Aucune Repère calculé : Non renseigné
 PHEC : Non renseigné
