Commune : **HASTINGUES** | Rivière : **Le Gave de Pau**

**Côte de Marion**

**GÉNÉRAL**

**Unité de gestion :** Gironde-Adour-Dordogne  
**Code :** GAD\_JUIN18\_S\_gr34      **Date de mise à jour :** 13/01/2023  
**Auteur :** SPC GAD

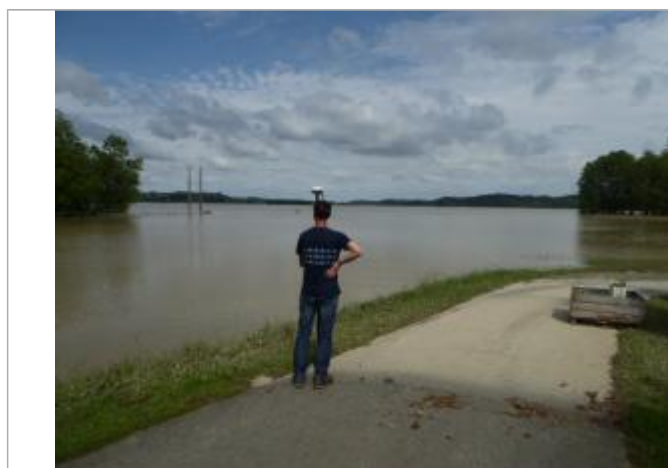
**Commentaires :** pt 34 trace route rive gauche - fiabilité : bonne - précision GNSS : bonne

Vue de la laisse - auteur : SPC GAD

**Maximum de l'inondation :** Oui  
**Visibilité :** Non      **État du repère :** Disparu  
**Pérennité :** Aucune      **Repère calculé :** Non renseigné  
**PHEC :** Non renseigné
