Commune : **HASTINGUES****Chemin de Perique**Rivière : **Le Gave de Pau****1**Repère(s) sur
le site**GÉNÉRAL****Unité de gestion :** Gironde-Adour-Dordogne**Code :** GAD_JUIN18_S_gr36**Date de mise à jour :** 13/01/2023**Auteur :** SPC GAD

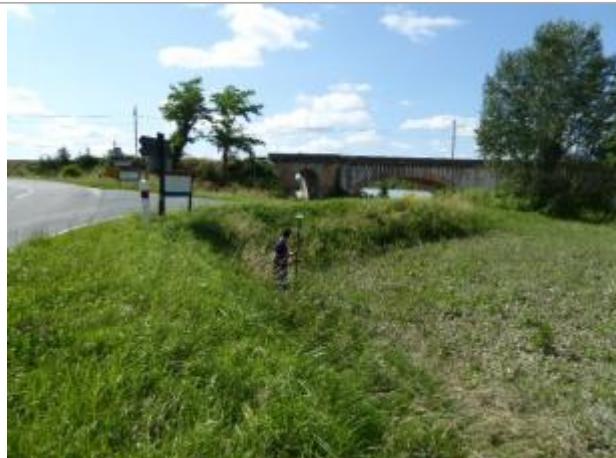
**Juin 2018**Nature de l'inondation : **Débordement de cours d'eau**Altitude calculée de l'eau : **4.736 m**Nature du repère : **Laisse d'inondation****Commentaires :** PT 36 TR TALUS AMONT PT RG - fiabilité : bonne - précision GNSS : bonne**GÉNÉRAL****Code :** GAD_JUIN18_R_gr36_1**Date de mise à jour :****Auteur :** SPC GAD

MARQUE**Maximum de l'inondation :** Oui**Visibilité :** Non**État du repère :** Disparu**Pérennité :** Aucune**Repère calculé :** Non renseigné**PHEC :** Non renseigné

Vue de la laisse - auteur : SPC GAD
