Commune : **SAMES** | Rivière : **Le Gave de Pau**

Chemin de Creytic

1 Repère(s) sur le site

Unité de gestion : Gironde-Adour-Dordogne
 Code : GAD_JUIN18_S_gr37 Date de mise à jour : 13/01/2023
 Auteur : SPC GAD

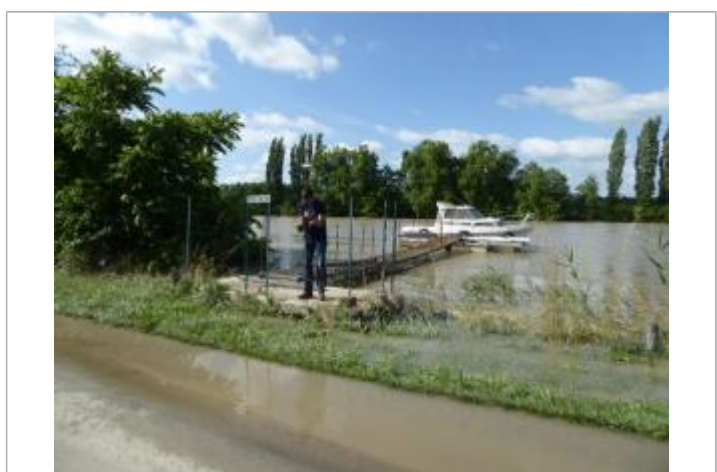
Commentaires : PT 37 DALLE BETON RG - fiabilité : bonne - précision GNSS : bonne

Vue de la laisse - auteur : SPC GAD

Maximum de l'inondation : Oui
 Visibilité : Non État du repère : Disparu
 Pérennité : Aucune Repère calculé : Non renseigné
 PHEC : Non renseigné
