Commune : **SAINT-JUSTIN** | Rivière : **L' Arros**

**Moulin #2**

**Unité de gestion :** Gironde-Adour-Dordogne  
**Code :** GAD\_JUIN18\_S\_aav29 **Date de mise à jour :** 13/01/2023  
**Auteur :** SPC GAD

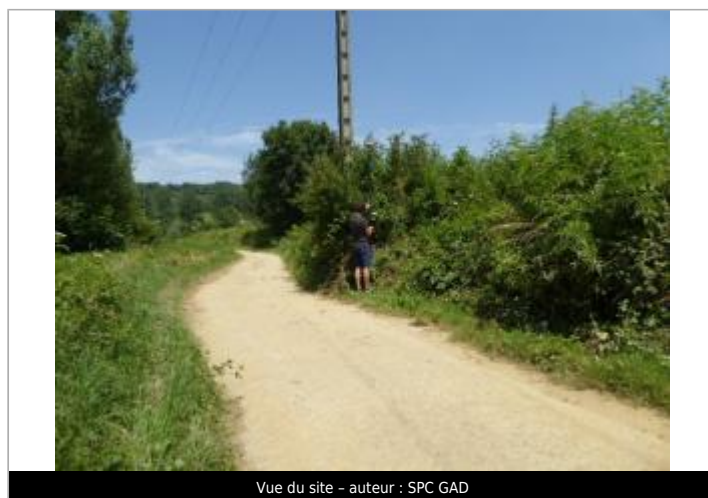
Vue du site - auteur : SPC GAD
