Commune : **SAINT-CRICQ-DU-GAVE** | Rivière : **Le Gave de Pau**

**Route du Pont #2**

**1** Repère(s) sur le site

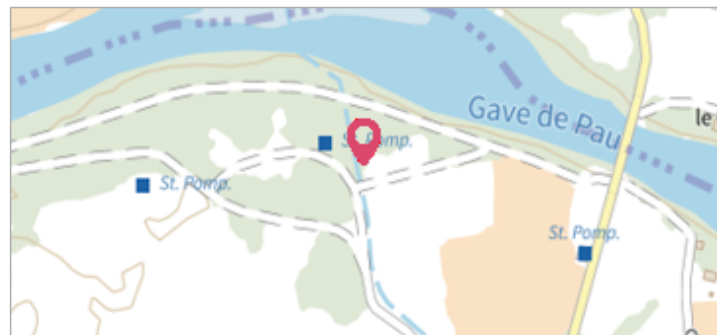
Commentaires : st cricq aval pont - précision GNSS : bonne
