Commune : ORTHEZ

Route De Bayonne #3

Rivière : Le Gave de Pau

Unité de gestion : Gironde-Adour-Dordogne
Code : GAD_JUIN18_S_gdp56 **Date de mise à jour :** 13/01/2023
Auteur : SPC GAD

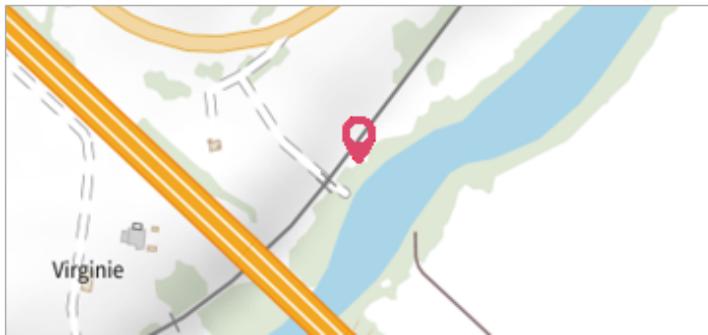
Altitude calculée de l'eau : **49.064 m**

Nature du repère : Laisse d'inondation

Commentaires : virgi nietcanals - précision GNSS : bonne**GÉNÉRAL**

Maximum de l'inondation : Oui
Visibilité : Non **État du repère :** Disparu
Pérennité : Aucune **Repère calculé :** Non renseigné
PHEC : Non renseigné
