Commune : **PORT-DE-LANNE**Rivière : **Le Gave de Pau****Route Departementale 817****1** Repère(s) sur le site**GÉNÉRAL****Unité de gestion :** Gironde-Adour-Dordogne**Code :** GAD_JUIN18_S_gr17**Date de mise à jour :** 13/01/2023**Auteur :** SPC GAD

**Juin 2018**Altitude calculée de l'eau : **4.242 m**Nature de l'inondation : **Débordement de cours d'eau**Nature du repère : **Laisse d'inondation****Commentaires :** pt 17 tr talus rd gave-rg adour - fiabilité : bonne - précision GNSS : bonne**GÉNÉRAL****Code :** GAD_JUIN18_R_gr17_1**Date de mise à jour :****Auteur :** SPC GAD

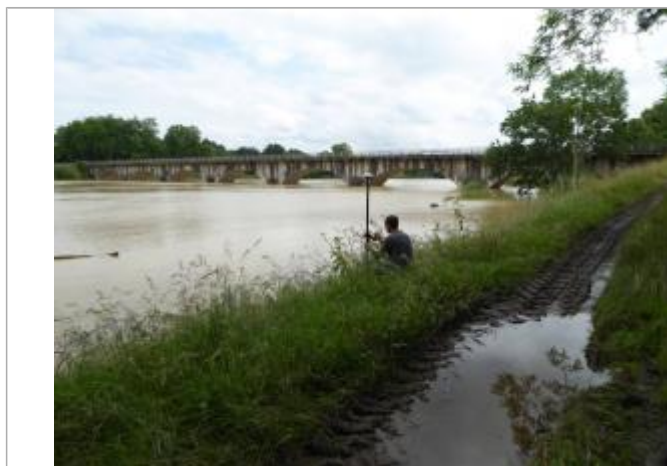
MARQUE**Maximum de l'inondation :** Oui**Visibilité :** Non**État du repère :** Disparu**Pérennité :** Aucune**Repère calculé :** Non renseigné**PHEC :** Non renseigné**SOURCE DE REPÉRAGE : RELEVÉ DE LAISSES DE LA CRUE DE JUIN 2018 - 27/06/2018****Type de repérage :** Campagne de terrain post-inondation**Organisme(s) :** SPC Gironde - Adour - Dordogne**RELEVÉ POST-CRUE - 14/06/2018****Méthode :** GPS**Organisme :** SPC Gironde - Adour - Dordogne**Référence nivelée :** Marque d'inondation**Système altimétrique :** NGF IGN 1969 (système normal)**Altitude de la référence (en m) :** 4.242 m**Altitude calculée de l'eau (en m) :** 4.242 m

Vue de la laisse - auteur : SPC GAD
