Commune : **SAINTE-MARIE-DE-GOSSE****Chemin de Maillocq**Rivière : **Le Gave de Pau****1**Repère(s) sur
le site**GÉNÉRAL****Unité de gestion :** Gironde-Adour-Dordogne**Code :** GAD_JUIN18_S_gr19**Date de mise à jour :** 13/01/2023**Auteur :** SPC GAD

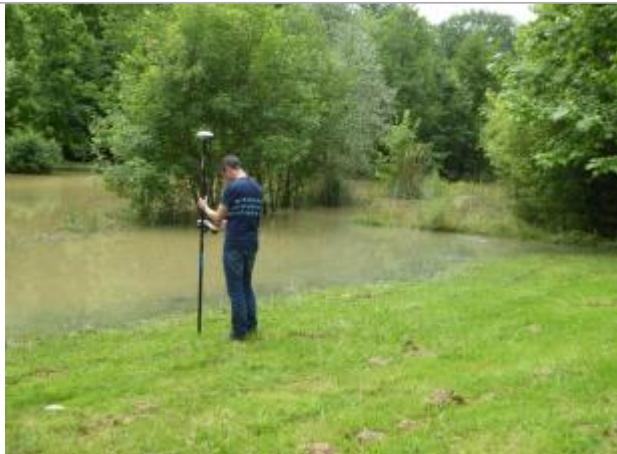
**Juin 2018**Nature de l'inondation : **Débordement de cours d'eau**Altitude calculée de l'eau : **4.223 m**Nature du repère : **Laisse d'inondation****Commentaires :** pt 19 tr champ rd gave-rd adour - fiabilité : bonne - précision GNSS : bonne**GÉNÉRAL****Code :** GAD_JUIN18_R_gr19_1**Date de mise à jour :****Auteur :** SPC GAD

MARQUE**Maximum de l'inondation :** Oui**Visibilité :** Non**État du repère :** Disparu**Pérennité :** Aucune**Repère calculé :** Non renseigné**PHEC :** Non renseigné

Vue de la laisse - auteur : SPC GAD
