Commune : **HASTINGUES** | Rivière : **Le Gave de Pau**

**Côte de Marion**

**Unité de gestion :** Gironde-Adour-Dordogne  
**Code :** GAD\_JUIN18\_S\_gr34      **Date de mise à jour :** 13/01/2023  
**Auteur :** SPC GAD

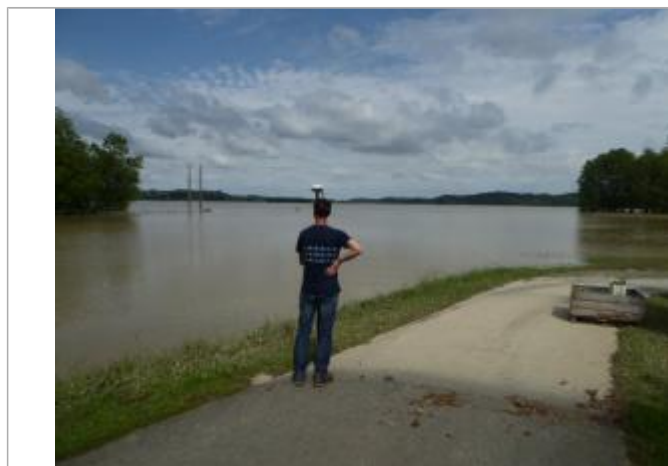
**Commentaires :** pt 34 trace route rive gauche - fiabilité : bonne - précision GNSS : bonne

**Maximum de l'inondation :** Oui  
**Visibilité :** Non      **État du repère :** Disparu  
**Pérennité :** Aucune      **Repère calculé :** Non renseigné  
**PHEC :** Non renseigné

Vue de la laisse - auteur : SPC GAD
