Commune : **HASTINGUES** | Rivière : **Le Gave de Pau**

Côte de Marion

Unité de gestion : Gironde-Adour-Dordogne
Code : GAD_JUIN18_S_gr34 **Date de mise à jour :** 13/01/2023
Auteur : SPC GAD

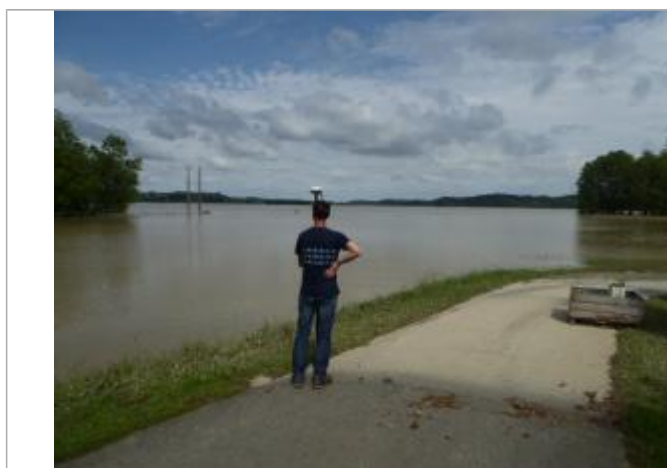
Commentaires : pt 34 trace route rive gauche - fiabilité : bonne - précision GNSS : bonne

Vue de la laisse - auteur : SPC GAD

Maximum de l'inondation : Oui
Visibilité : Non **État du repère :** Disparu
Pérennité : Aucune **Repère calculé :** Non renseigné
PHEC : Non renseigné
