Commune : SAMES

## Chemin de Halage Rd261

Rivière : Le Gave de Pau

**1** Repère(s) sur le site**GÉNÉRAL**

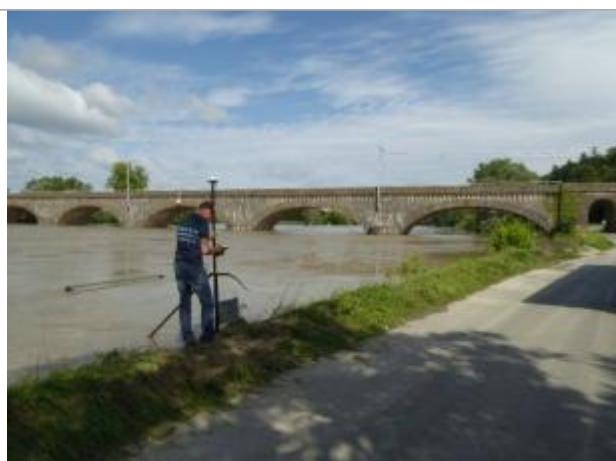
Nature du repère : Laisse d'inondation

**Commentaires :** pt 35 TR REMB ESC +34CM AVAL PT - fiabilité : bonne - précision GNSS : bonne**GÉNÉRAL**

**Maximum de l'inondation :** Oui  
**Visibilité :** Non      **État du repère :** Disparu  
**Pérennité :** Aucune      **Repère calculé :** Non renseigné  
**PHEC :** Non renseigné

Vue de la laisse - auteur : SPC GAD
