Commune : **HASTINGUES** | Rivière : **Le Gave de Pau**

Chemin de Perique

Unité de gestion : Gironde-Adour-Dordogne
 Code : GAD_JUIN18_S_gr36 Date de mise à jour : 13/01/2023
 Auteur : SPC GAD

Code : GAD_JUIN18_R_gr36_1 Date de mise à jour : 13/01/2023
 Auteur : SPC GAD

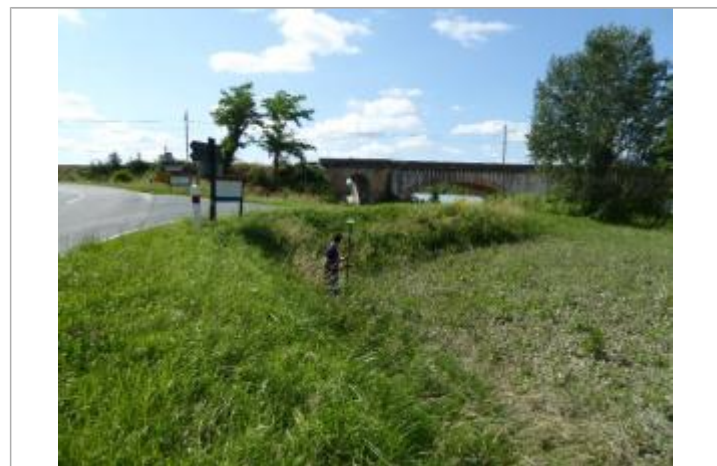
Vue de la laisse - auteur : SPC GAD

Maximum de l'inondation : Oui
 Visibilité : Non État du repère : Disparu
 Pérennité : Aucune Repère calculé : Non renseigné
 PHEC : Non renseigné
