Commune : **SAMES** | Rivière : **Le Gave de Pau**

Chemin de Creytic

Unité de gestion : Gironde-Adour-Dordogne
 Code : GAD_JUIN18_S_gr37 Date de mise à jour : 13/01/2023
 Auteur : SPC GAD

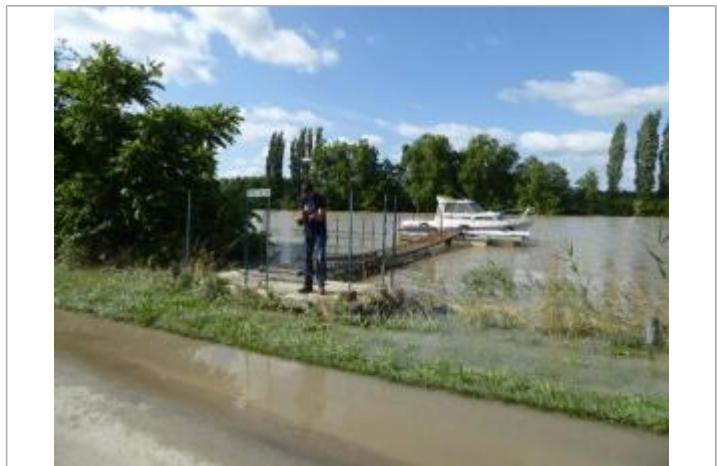
Commentaires : PT 37 DALLE BETON RG - fiabilité : bonne - précision GNSS : bonne

Vue de la laisse - auteur : SPC GAD

Maximum de l'inondation : Oui
 Visibilité : Non État du repère : Disparu
 Pérennité : Aucune Repère calculé : Non renseigné
 PHEC : Non renseigné
