Commune : **USTARITZ**Rivière : **La Nive****Stade Errobi - mur côté de l'ascenseur****2**

GÉNÉRAL**Unité de gestion :** Gironde-Adour-Dordogne**Code :** GAD_NIV14_S_m01**Date de mise à jour :** 25/01/2023**Auteur :** SPC GAD

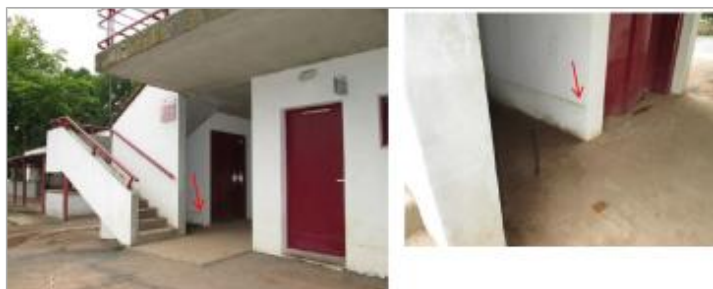
**4 juillet 2014**Altitude calculée de l'eau : **9.23 m**Nature de l'inondation : **Débordement de cours d'eau**Nature du repère : **Laisse d'inondation****Commentaires :** + 30 cm pr TN (béton bâtiment) - fiabilité : bonne**GÉNÉRAL****Code :** GAD_NIV14_R_m01_1**Date de mise à jour :****Auteur :** SPC GAD

Vue de la laisse - auteur : HYDRATEC

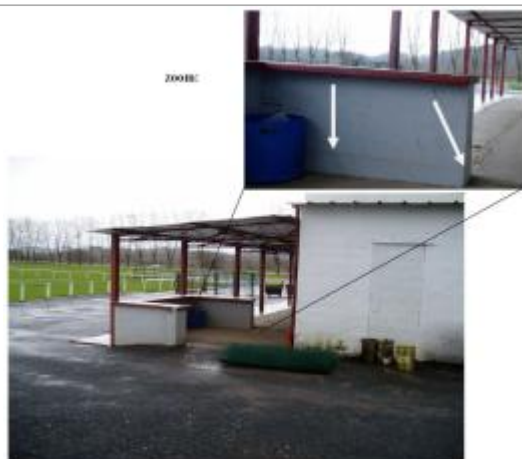
**12 Février 2009**Altitude calculée de l'eau : **8.75 m**Nature de l'inondation : **Débordement de cours d'eau**Nature du repère : **Laisse d'inondation****Commentaires :** Source : MARONNA 2009 - Code repère : UST2 - Sur la buvette, la crue a laissé une trace nette. A l'angle (flèche diagonale), elle est à 0.15m du sol**GÉNÉRAL****Code :** 24GAD_64_R_21_1**Date de mise à jour :****Auteur :** SPC GAD

Vue de la laisse
