Commune : ITXASSOU

Rivière : La Nive

## Centre de rafting - A côté de la porte de l'accueil

**1** Repère(s) sur le site**GÉNÉRAL****Unité de gestion :** Gironde-Adour-Dordogne**Code :** GAD\_NIV14\_S\_m22**Date de mise à jour :** 25/01/2023**Auteur :** SPC GAD

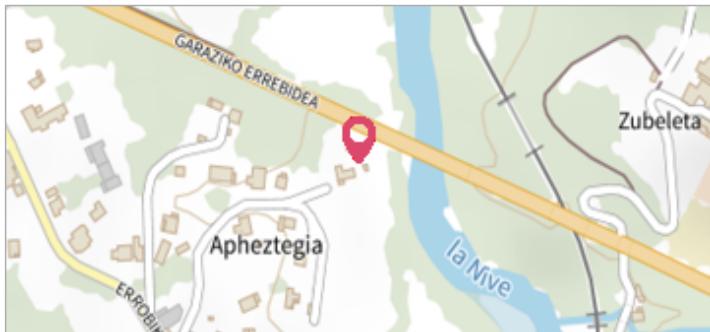
**4 Juillet 2014****Nature de l'inondation :** Débordement de cours d'eau**Commentaires :** + 2.17 m pr TN (carrelage sol) - fiabilité : bonne**GÉNÉRAL****Code :** GAD\_NIV14\_R\_m22\_1**Date de mise à jour :****Auteur :** SPC GAD

**Altitude calculée de l'eau :** **36.81 m****Nature du repère :** Laisse d'inondation**MARQUE****Maximum de l'inondation :** Oui**Visibilité :** Non**État du repère :** Disparu**Pérennité :** Aucune**Repère calculé :** Non renseigné**PHEC :** Non renseigné**SOURCE DE REPÉRAGE : RELEVÉ DE LAISSES DE LA CRUE DE JUILLET 2014 SUR LA NIVE - 06/07/2015****Type de repérage :** Campagne de terrain post-inondation  
**Organisme :** HYDRATEC**RELEVÉ POST-CRUE - 09/07/2014****Méthode :** Non renseigné**Organisme :** HYDRATEC**Référence nivélée :** Autre type de référence**Description référence du repère :** carrelage sol**Système altimétrique :** NGF IGN 1969 (système normal)**Altitude de la référence (en m) :** 34.640 m**Différence entre le niveau d'eau et la référence (en m) :** 2.170 m**Altitude calculée de l'eau (en m) :** 36.81
