Commune : **ITXASSOU**Rivière : **La Nive****STEP - Au niveau du poteau de gauche****1** Repère(s) sur le site**GÉNÉRAL****Unité de gestion :** Gironde-Adour-Dordogne**Code :** GAD_NIV14_S_m27**Date de mise à jour :** 25/01/2023**Auteur :** SPC GAD

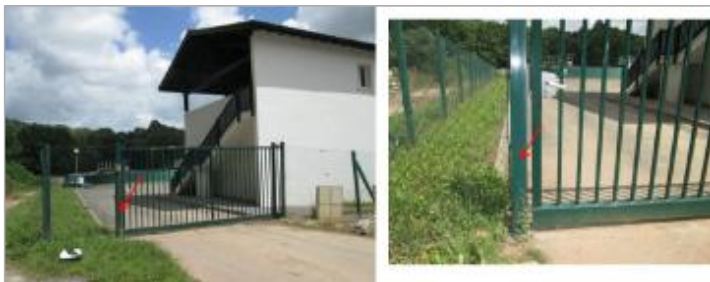
**4 juillet 2014**Altitude calculée de l'eau : **36.28 m**Nature de l'inondation : **Débordement de cours d'eau**Nature du repère : **Laisse d'inondation****Commentaires :** + 53.5 cm pr TN (bas poteau - acier sol) - fiabilité : bonne**GÉNÉRAL****Code :** GAD_NIV14_R_m27_1**Date de mise à jour :****Auteur :** SPC GAD

Vue de la laisse - auteur : HYDRATEC
