Commune : USTARITZ

Rivière : La Nive

Stade Errobi - mur côté de l'ascenseur

GÉNÉRAL**Unité de gestion :** Gironde-Adour-Dordogne**Code :** GAD_NIV14_S_m01**Date de mise à jour :** 25/01/2023**Auteur :** SPC GAD

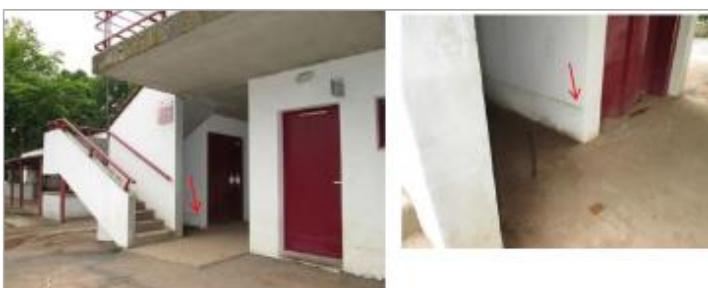
Commentaires : + 30 cm pr TN (béton bâtiment) - fiabilité : bonneAltitude calculée de l'eau : **9.23 m**

Vue de la laisse - auteur : HYDRATEC

MARQUE**Maximum de l'inondation :** Oui**Visibilité :** Non**État du repère :** Disparu**Pérennité :** Aucune**Repère calculé :** Non renseigné**PHEC :** Non renseigné**SOURCE DE REPÉRAGE : RELEVÉ DE LAISSES DE LA CRUE DE JUILLET 2014 SUR LA NIVE - 06/07/2015****Type de repérage :** Campagne de terrain post-inondation
Organisme : HYDRATEC**RELEVÉ POST-CRUE - 08/07/2014****Méthode :** Non renseigné**Organisme :** HYDRATEC**Référence nivélée :** Autre type de référence**Description référence du repère :** béton bâtiment**Système altimétrique :** NGF IGN 1969 (système normal)**Altitude de la référence (en m) :** 8.930 m**Différence entre le niveau d'eau et la référence (en m) :** 0.300 m**Altitude calculée de l'eau (en m) :** 9.23 m
