Commune : ITXASSOU

Rivière : La Nive

## STEP - Au niveau du poteau de gauche

**Unité de gestion :** Gironde-Adour-Dordogne  
**Code :** GAD\_NIV14\_S\_m27      **Date de mise à jour :** 25/01/2023  
**Auteur :** SPC GAD

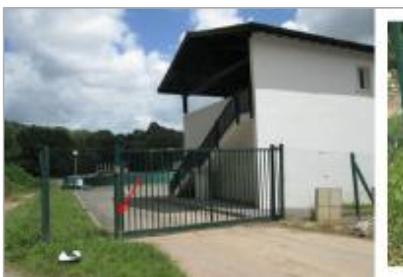
**Commentaires :** + 53.5 cm pr TN (bas poteau - acier sol) - fiabilité : bonne**GÉNÉRAL**

Vue de la laisse – auteur : HYDRATEC
