Commune : ITXASSOU

Rivière : La Nive

Maison Etchautzea - Quartier Errobi - Chemin Moulin - Porte d'entrée**1**

GÉNÉRAL**Unité de gestion :** Gironde-Adour-Dordogne**Code :** GAD_NIV14_S_m28**Date de mise à jour :** 25/01/2023**Auteur :** SPC GAD

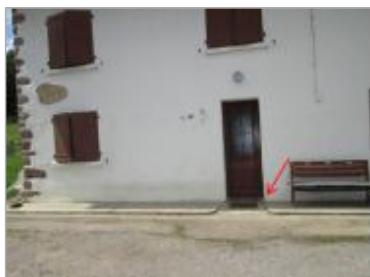
Nature du repère : Laisse d'inondation

Commentaires : + 9 cm pr TN (seuil béton) - fiabilité : bonne**GÉNÉRAL****Code :** GAD_NIV14_R_m28_1**Date de mise à jour :****Auteur :** SPC GAD

Vue de la laisse - auteur : HYDRATEC
