Commune : **SIDEVILLE**Rivière : **La Divette**

GÉNÉRAL**Unité de gestion :** Seine aval-Côtiers Normands**Code :** WEB_S_202301301640**Date de mise à jour :** 14/02/2023**Auteur :** SPC.SACN

Jardin, 2 bis Voie de l'Eglise

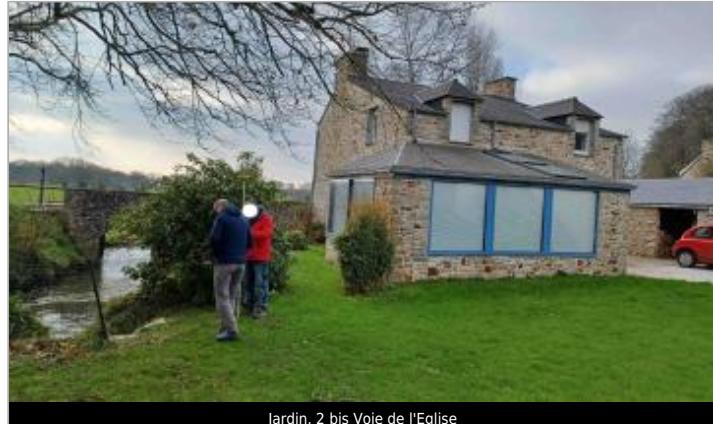
Sol en herbe du jardin au 2 bis Voie de l'Eglise.

Commentaires : Le jardin se trouve à l'arrière de la maison, en bordure de la Divette en rive gauche.**1**

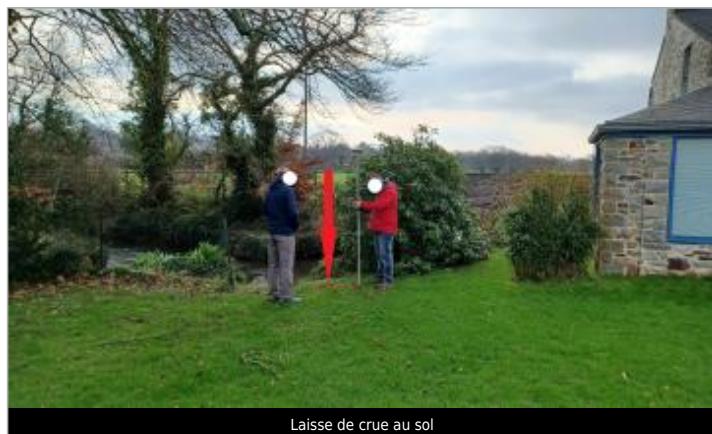
Laisse de crue au sol

**31 Décembre 2022**Nature de l'inondation : **Débordement de cours d'eau**Altitude calculée de l'eau : **27.07 m**Nature du repère : **Laisse d'inondation****Commentaires :** Laisse de crue au sol, dans le jardin sur la berge de la Divette.**GÉNÉRAL****Code :** WEB_R_202301302534**Date de mise à jour :****Auteur :** SPC.SACN

MARQUE**Maximum de l'inondation :** Oui**Visibilité :** Oui**État du repère :** Mauvais**Pérennité :** Aucune
