Commune : **SIDEVILLE**Rivière : **La Divette**

## Sol en herbe du jardin au 2 bis Voie de l'Eglise.

**GÉNÉRAL****Unité de gestion :** Seine aval-Côtiers Normands**Code :** WEB\_S\_202301301640**Date de mise à jour :** 14/02/2023**Auteur :** SPC.SACN

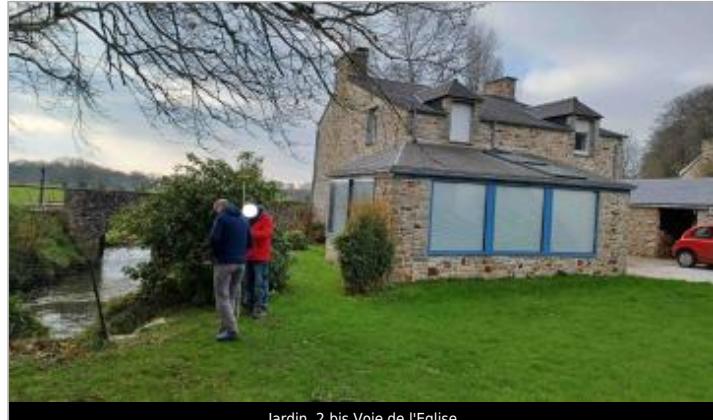
**Commentaires :** Le jardin se trouve à l'arrière de la maison, en bordure de la Divette en rive gauche.**1**

Jardin, 2 bis Voie de l'Eglise

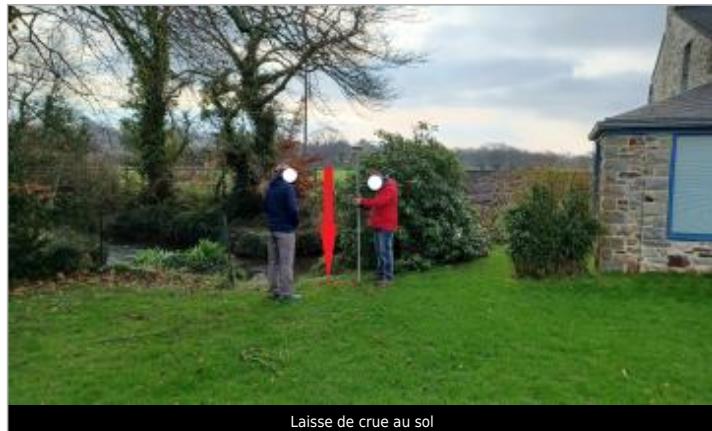
**31 Décembre 2022****Nature de l'inondation :** Débordement de cours d'eau**Altitude calculée de l'eau :** **27.07 m****Nature du repère :** Laisse d'inondation**Commentaires :** Laisse de crue au sol, dans le jardin sur la berge de la Divette.**GÉNÉRAL****Code :** WEB\_R\_202301302534**Date de mise à jour :****Auteur :** SPC.SACN

**MARQUE****Maximum de l'inondation :** Oui**Visibilité :** Oui**État du repère :** Mauvais**Pérennité :** Aucune

Laisse de crue au sol
