Commune : SIDEVILLE

Repère(s) sur le site

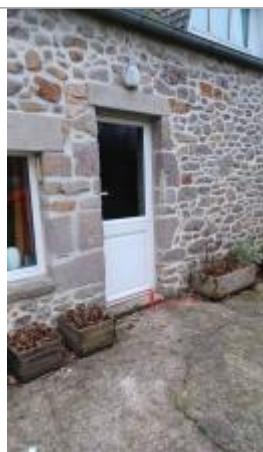
Nature de l'inondation : **Débordement de cours d'eau**Altitude calculée de l'eau : **27.66 m**Nature du repère : **Témoignage oral****Commentaires :** L'eau a atteint le haut de la margelle, environ 5 cm au dessus. (soit 10 cm/sol au pied de la margelle).**GÉNÉRAL****Code :** WEB_R_202301304525**Date de mise à jour :****Auteur :** SPC.SACN

Laisse de crue à 10 cm/sol devant margelle.
