Commune : SIDEVILLE

Rivière : La Divette

Haut de la margelle de la porte d'entrée, 2 La Commune.

2 La Commune

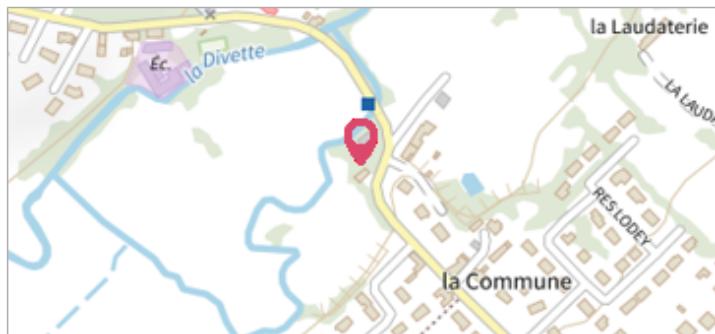
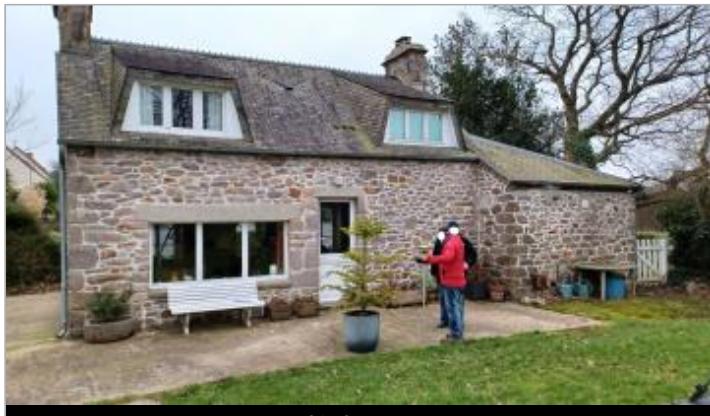
Commentaires : Il s'agit de la porte d'entrée donnant sur le jardin à l'arrière de la maison.**1**Repère(s) sur
le site**GÉNÉRAL****Unité de gestion :** Seine aval-Côtiers Normands**Code :** WEB_S_202301303804**Date de mise à jour :** 14/02/2023**Auteur :** SPC.SACN
