Commune : **CHERBOURG-EN-COTENTIN**Rivière : **La Divette****Porte vitrée au 5 La Postellerie de bas.****Commentaires** : L'eau à atteint 10 cm dans la maison au niveau de la porte vitrée.**1** Repère(s) sur le site**GÉNÉRAL****Unité de gestion** : Seine aval-Côtiers Normands**Code** : WEB\_S\_202302013540 **Date de mise à jour** : 14/02/2023**Auteur** : SPC.SACN

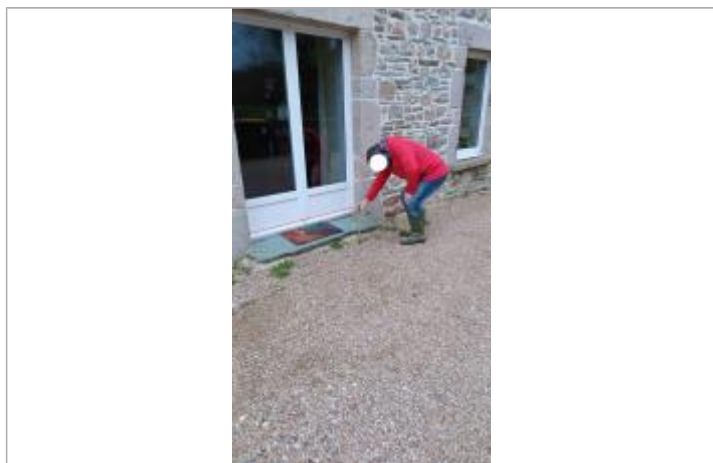
Nature de l'inondation : **Débordement de cours d'eau**Nature du repère : **Témoignage oral****Commentaires** : Laisse de crue à 10 cm/sol de la maison, à 15 cm/ pied de la margelle devant la fenêtre.**GÉNÉRAL****Code** : WEB\_R\_202302014030**Date de mise à jour** :**Auteur** : SPC.SACN

Laisse de crue à 15 cm/sol
