Commune : SAINT-GIRONS

Rivière : Le Salat

Façade Nord-Est de l'Office du tourisme de Saint-Girons (Maison du Couserans)

23 Juin 1875

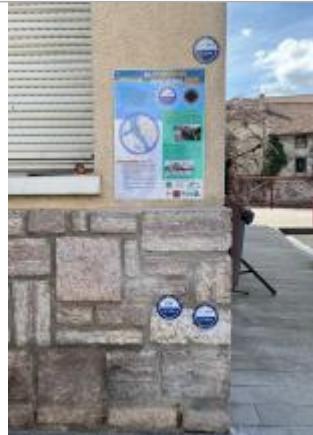
Commentaires : Des macarons reportant les PHE des crues des 23/06/1875 (PHEC), 04/10/1937 et 19/05/1977 ont été placés sur la façade de l'Office du tourisme.

Angle Nord-Est de la façade de l'Office du tourisme

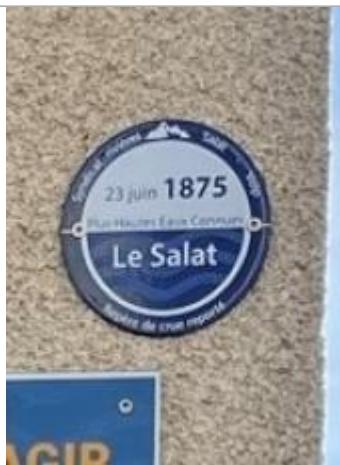
Commentaires : Macaron placé sur la façade de l'office du tourisme reportant le niveau d'eau de la crue du 23 juin 1875 du repère gravé sur le Pont Neuf n°GTL_R_380 nivellé en 2021 à l'altitude de 390,45 m NGF.

Macaron reportant le niveau de la crue du 23/06/1875 (PHEC)

Texte : 23 juin 1875 - Le Salat**Maximum de l'inondation :** Oui**Visibilité :** Oui**État du repère :** Bon**Pérennité :** Longue
