Commune : **BELBEUF**Rivière : **La Seine****Sol du chemin d'accès à la cour du 78 Route de Paris.****Commentaires** : Le site était à l'origine dans la cour de la propriété, dans un milieu privé. (Mr Monard) on l'a reporté à l'extérieur de la propriété sur le domaine publique.**1** Repère(s) sur le site**GÉNÉRAL****Unité de gestion** : Seine aval-Côtiers Normands**Code** : WEB_S_202302171642 **Date de mise à jour** : 12/11/2025**Auteur** : SPC.SACN

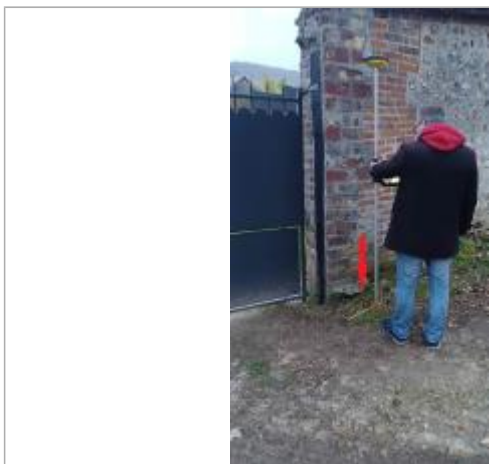
Nature de l'inondation : **Débordement de cours d'eau**Nature du repère : **Témoignage oral****Commentaires** : Laisse de crue au sol dans la cour, reporté à l'extérieur de la propriété, sur le sol du chemin d'accès à la cour, à proximité du portail (à 30 cm de l'angle du mur au niveau du portail).sac**GÉNÉRAL****Code** : WEB_R_202302172904**Date de mise à jour** :**Auteur** : SPC.SACN

Laisse de crue au à 30 cm de l'angle du mur
