Commune : **BELBEUF**Rivière : **La Seine****Sol du chemin d'accès à la cour du 78 Route de Paris.****Commentaires** : Le site était à l'origine dans la cour de la propriété, dans un milieu privé. (Mr Monard) on l'a reporté à l'extérieur de la propriété sur le domaine publique.**1** Repère(s) sur le site**GÉNÉRAL****Unité de gestion** : Seine aval-Côtiers Normands**Code** : WEB_S_202302171642 **Date de mise à jour** : 12/11/2025**Auteur** : SPC.SACN

78 route de Paris

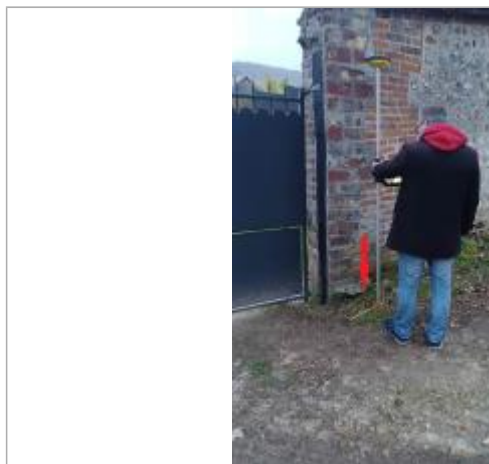
Nature de l'inondation : **Débordement de cours d'eau**Nature du repère : **Témoignage oral****Commentaires** : Laisse de crue au sol dans la cour, reporté à l'extérieur de la propriété, sur le sol du chemin d'accès à la cour, à proximité du portail (à 30 cm de l'angle du mur au niveau du portail).sac**GÉNÉRAL****Code** : WEB_R_202302172904**Date de mise à jour** :**Auteur** : SPC.SACN

Laisse de crue au à 30 cm de l'angle du mur
