Commune : **BELBEUF**Rivière : **La Seine****Sol du chemin d'accès à la cour du 78 Route de Paris.****Commentaires** : Le site était à l'origine dans la cour de la propriété, dans un milieu privé. (Mr Monard) on l'a reporté à l'extérieur de la propriété sur le domaine publique.**1** Repère(s) sur le site**GÉNÉRAL****Unité de gestion** : Seine aval-Côtiers Normands**Code** : WEB\_S\_202302171642 **Date de mise à jour** : 12/11/2025**Auteur** : SPC.SACN

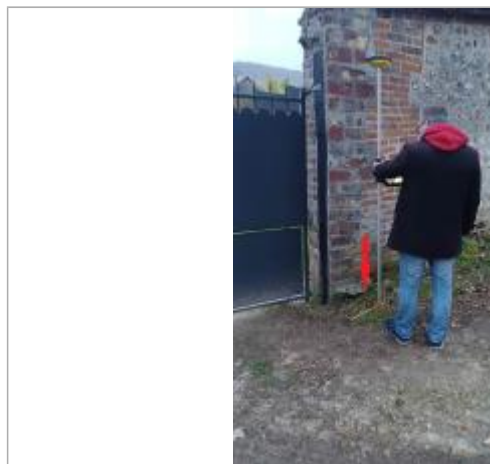
Nature de l'inondation : **Débordement de cours d'eau**Nature du repère : **Témoignage oral****Commentaires** : Laisse de crue au sol dans la cour, reporté à l'extérieur de la propriété, sur le sol du chemin d'accès à la cour, à proximité du portail (à 30 cm de l'angle du mur au niveau du portail).sac**GÉNÉRAL****Code** : WEB\_R\_202302172904**Date de mise à jour** :**Auteur** : SPC.SACN

Laisse de crue au à 30 cm de l'angle du mur
