Commune : **BELBEUF**Rivière : **La Seine****Sol du chemin d'accès à la cour du 78 Route de Paris.****Commentaires** : Le site était à l'origine dans la cour de la propriété, dans un milieu privé. (Mr Monard) on l'a reporté à l'extérieur de la propriété sur le domaine publique.**1** Repère(s) sur le site**GÉNÉRAL****Unité de gestion** : Seine aval-Côtiers Normands**Code** : WEB\_S\_202302171642 **Date de mise à jour** : 12/11/2025**Auteur** : SPC.SACN

**GÉOLOCALISATION****Coordonnées WGS84** : X: 1.12894872 / Y: 49.36719870**Coordonnées RGF93 (Lambert 93)** X: 564072.35 / Y: 6920240.67**Coordonnées RGF93 (ETRS89)** : X: 1.1289487 / Y: 49.3671987**Code Hydro**: ----0010 **Rive de référence**: Droite**1<sup>er</sup> Février 2018**Altitude calculée de l'eau : **5.4 m**

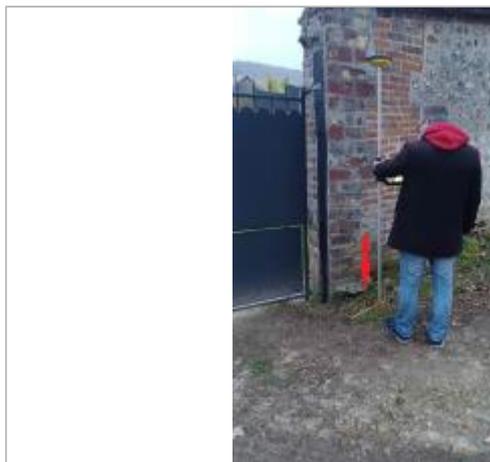
Nature de l'inondation : **Débordement de cours d'eau**Nature du repère : **Témoignage oral****Commentaires** : Laisse de crue au sol dans la cour, reporté à l'extérieur de la propriété, sur le sol du chemin d'accès à la cour, à proximité du portail (à 30 cm de l'angle du mur au niveau du portail).sac**GÉNÉRAL****Code** : WEB\_R\_202302172904**Date de mise à jour** :**Auteur** : SPC.SACN

Laisse de crue au à 30 cm de l'angle du mur
