Commune : **BELBEUF**Rivière : **La Seine****Sol du chemin d'accès à la cour du 78 Route de Paris.**

GÉNÉRAL**Unité de gestion :** Seine aval-Côtiers Normands**Code :** WEB_S_202302171642**Date de mise à jour :** 12/11/2025**Auteur :** SPC.SACN

GÉNÉRAL**Code :** WEB_R_202302172904**Date de mise à jour :****Auteur :** SPC.SACN

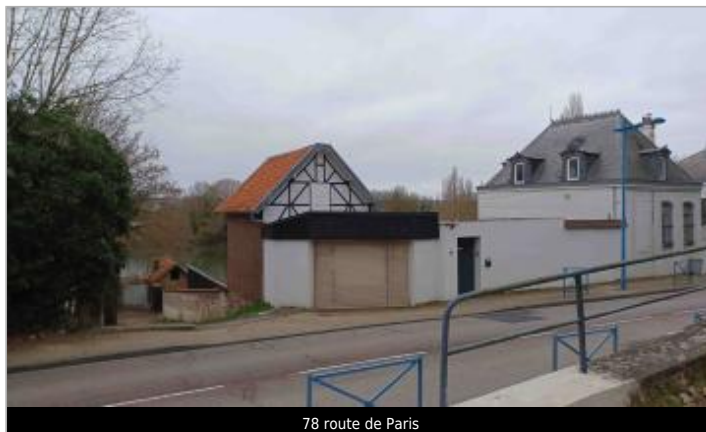
78 route de Paris

Commentaires : Le site était à l'origine dans la cour de la propriété, dans un milieu privé. (Mr Monard) on l'a reporté à l'extérieur de la propriété sur le domaine public.

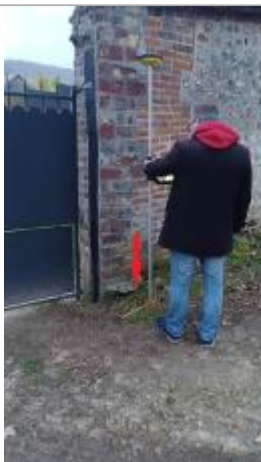
Commentaires : Laisse de crue au sol dans la cour, reporté à l'extérieur de la propriété, sur le sol du chemin d'accès à la cour, à proximité du portail (à 30 cm de l'angle du mur au niveau du portail).sac

Laisse de crue au à 30 cm de l'angle du mur
