Commune : RECQUES-SUR-HEM

**155 Rue Basse****1** Repère(s) sur le site**GÉNÉRAL****Unité de gestion :** Bassins du Nord**Code :** WEB\_S\_202302232724**Date de mise à jour :** 27/02/2023**Auteur :** SPC BN

**16 Janvier 2023**Nature de l'inondation : **Débordement de cours d'eau****Commentaires :** A environ 40m du pont supportant la station**GÉNÉRAL****Code :** WEB\_R\_202302233505**Date de mise à jour :****Auteur :** SPC BN

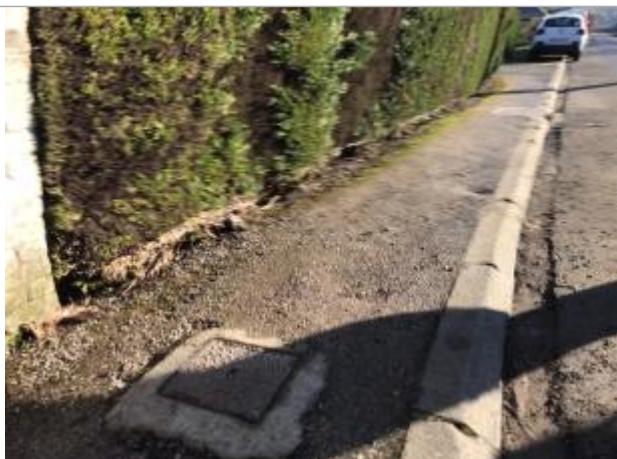
LC tout le long de la haie

**Altitude calculée de l'eau : 10.4209 m****Nature du repère : Laisse d'inondation****MARQUE****Maximum de l'inondation :** Oui**Visibilité :** Oui**État du repère :** Bon**Pérennité :** Aucune**SOURCE DE REPÉRAGE : CAMPAGNE DE RELEVÉS DE LAISSES DE CRUES - 19/01/2023****Type de repérage :** Campagne de terrain post-inondation**Organisme :** SPC Artois - Picardie**CAMPAGNE DE NIVELLEMENT DU 19/01/2023 - 19/01/2023****Méthode :** GPS**Organisme :** SPC Artois - Picardie**Commentaires sur le nivelllement :** LC en bas de la haie n°155, soit 13 cm au dessus du TN.**Référence nivellée :** Marque d'inondation**Système altimétrique :** NGF IGN 1969 (système normal)**Altitude de la référence (en m) :** 10.291 m**Différence entre le niveau d'eau et la référence (en m) :** 0.130 m**Altitude calculée de l'eau (en m) :** 10.4209 m
