Commune : **POLINCOVE**

Commentaires : En amont du pont de pierre sur la structure métallique

Code : WEB_S_202302240449

SOURCE DE REPÉRAGE : CAMPAGNE DE RELEVÉS DE LAISSES DE CRUES - 19/01/2023

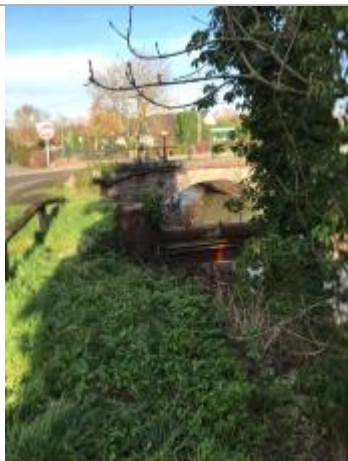
Nature du repère : **Laisse d'inondation**

État du repère : Bon

Nivellement à la marque orange sur structure métallique
