Commune : **POLINCOVE**

## 54 Rue Saint Leger

**Commentaires :** En amont du pont de pierre sur la structure métallique

### SOURCE DE REPÉRAGE : CAMPAGNE DE RELEVÉS DE LAISSES DE CRUES - 19/01/2023

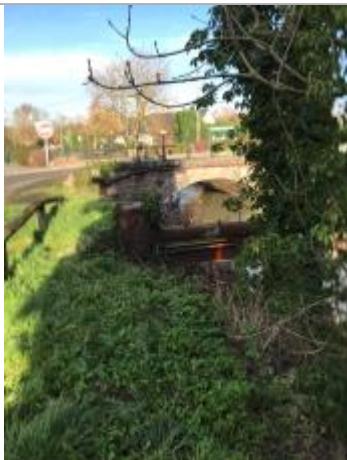
Nature du repère : **Laisse d'inondation**

Nivellement à la marque orange sur structure métallique

**Maximum de l'inondation :** Oui

**Visibilité :** Oui

**État du repère :** Bon

**Pérennité :** Aucune
