Commune : **POLINCOVE**

## 54 Rue Saint Leger

### GÉNÉRAL

**16 Janvier 2023**

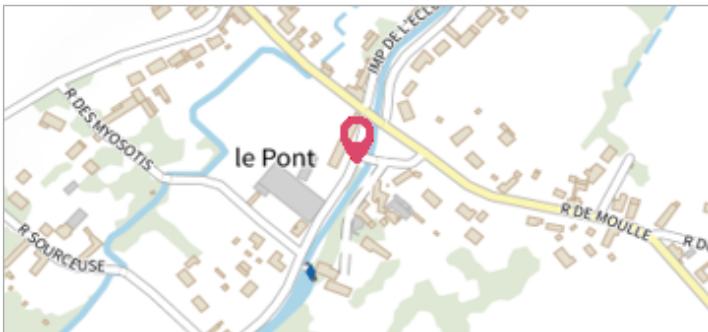
**1**

**Commentaires :** En amont du pont de pierre sur la structure métallique

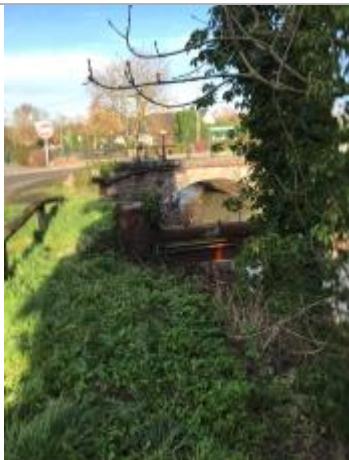
Altitude calculée de l'eau : **4.945 m**

Nature du repère : **Laisse d'inondation**

Nivellement à la marque orange sur structure métallique

**Maximum de l'inondation :** Oui

**Visibilité :** Oui

**État du repère :** Bon
