Commune : SAINTES

Rue Marie Louise**1** Repère(s) sur le site**GÉNÉRAL****Unité de gestion :** Vienne-Charente-Atlantique**Code :** WEB_S_202303144559**Date de mise à jour :** 25/04/2023**Auteur :** EPTB Charente

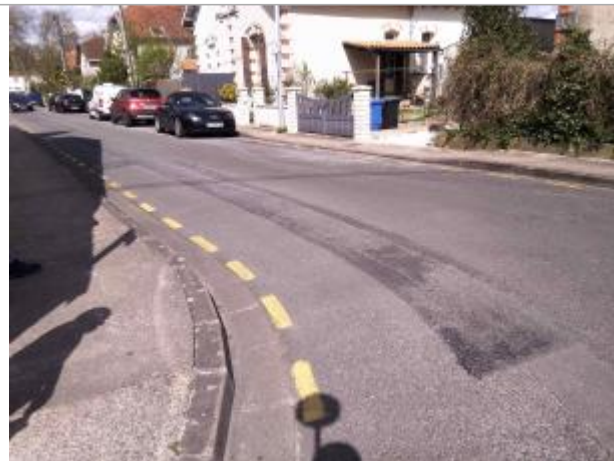
Photo du site

**8 Février 2021**Altitude calculée de l'eau : **6.364 m**

Commentaires : 6,364 m NGF**GÉNÉRAL****Code :** WEB_R_202303144600**Date de mise à jour :****Auteur :** EPTB Charente

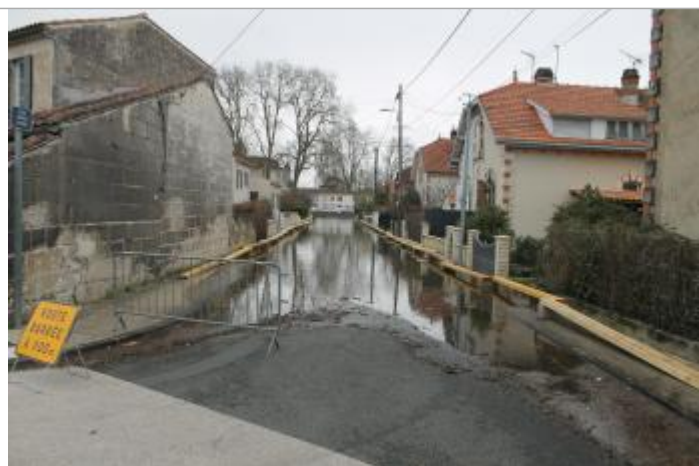
MARQUE**NIVELLEMENT D'ORIGINE****Méthode :** Non renseigné**Référence nivelée :** Marque d'inondation**Système altimétrique :** NGF IGN 1969 (système normal)**Altitude de la référence (en m) :** 6.364 m**Altitude calculée de l'eau (en m) :** 6.364 m

Trace amas végétaux
