Commune : **CATUS** | Rivière : **Le Vert**

**Lac Vert - terrain de tennis**

**2** Repère(s) sur le site

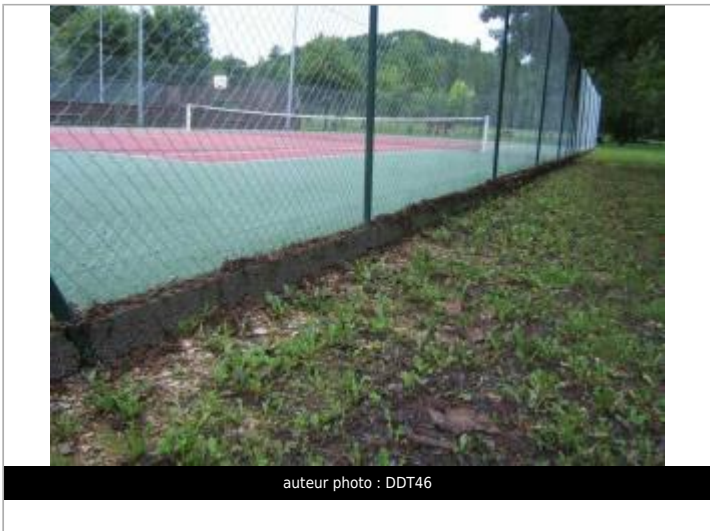
**10 juin 2010**  
 Nature de l'inondation : **Débordement de cours d'eau**      Nature du repère : **Laisse d'inondation**

Maximum de l'inondation : Oui  
 État du repère : Disparu

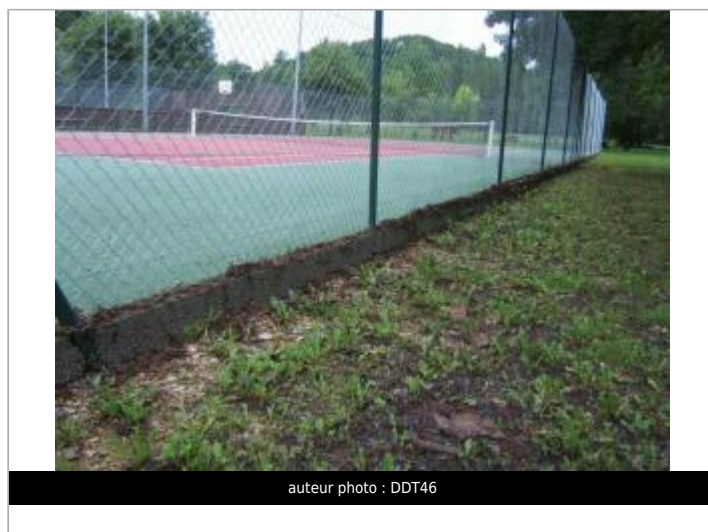
**10 janvier 1996**      Altitude calculée de l'eau : **157.2 m**

Nature de l'inondation : **Débordement de cours d'eau**      Nature du repère : **Laisse d'inondation**

**Commentaires :** La photo est prise sur la face Nord-Est des terrains de tennis

Maximum de l'inondation : Oui  
 État du repère : Disparu

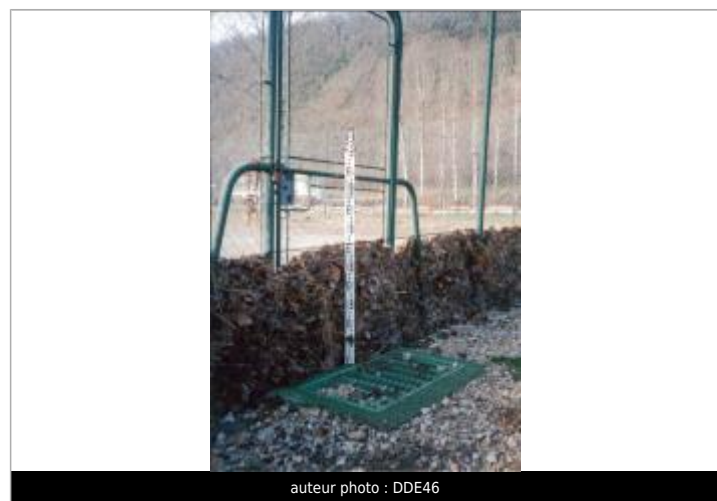
Référence nivelée : Autre type de référence  
 Description référence du repère : le sol  
 Altitude de la référence (en m) : 156.550 m  
 Différence entre le niveau d'eau et la référence (en m) : 0.650 m  
 Altitude calculée de l'eau (en m) : 157.2
