Commune : CLEMERY

Presbytère rue du château

Code : WEB_S_202303175716

fiche de repère de crue

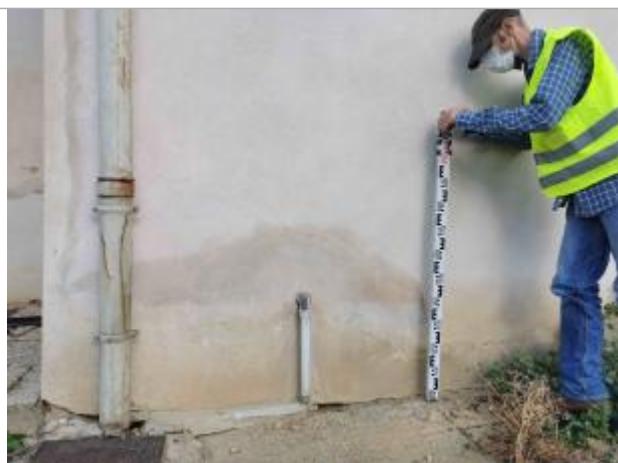
Commentaires : marque de crue sur le mur sud du presbytère, rue du château à Clémery

Altitude calculée de l'eau : **183.37 m**

Nature du repère : Marque peinture ou encre

Commentaires : prise de repère de crue suite à débordement du ruisseau de Grève sur la commune de Clémery.

Différence entre le niveau d'eau et la référence (en m) : 0.420 m
