Commune : **CLEMERY**

Presbytère rue du château

Code : WEB_S_202303175716

fiche de repère de crue

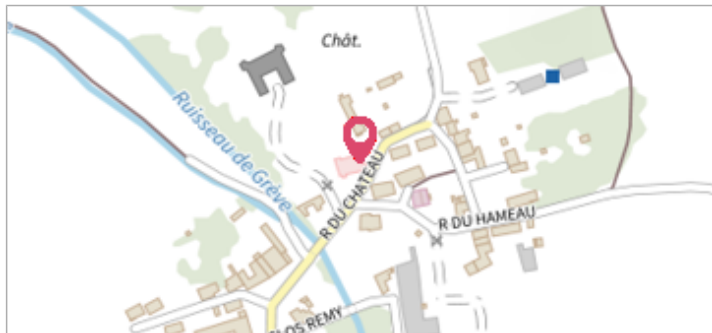
Commentaires : marque de crue sur le mur sud du presbytère, rue du château à Clémery

Commentaires : prise de repère de crue suite à débordement du ruisseau de Grève sur la commune de Clémery.

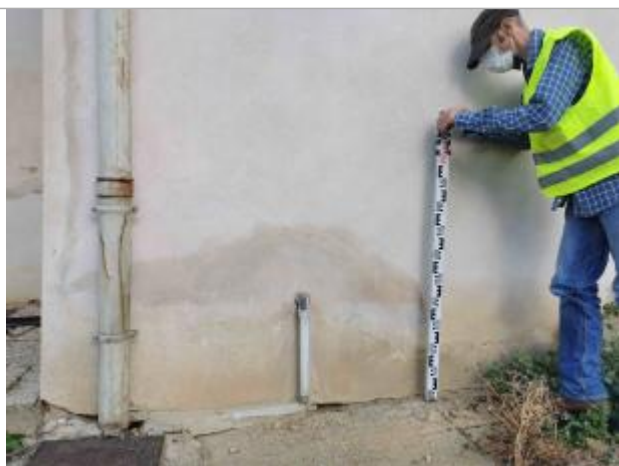
Altitude calculée de l'eau : **183.37 m**

Nature du repère : **Marque peinture ou encre**

Différence entre le niveau d'eau et la référence (en m) : 0.420 m
