Commune : **TREVES**Rivière : **Le Trèzezel****Parking rue du moulin bas - espace de détente****Commentaires :** Sur l'aire de pique\_nique**3**

**GÉNÉRAL****Unité de gestion :** Garonne-Tarn-Lot**Code :** 23TA2022\_S\_22**Date de mise à jour :** 18/04/2023**Auteur :** SPC GTL

**1907**Nature de l'inondation : **Débordement de cours d'eau**Altitude calculée de l'eau : **561.06 m**Nature du repère : **Repère normalisé (décret n°2005-233)****Commentaires :** Macaron rond en lave émaillée. Le macaron a été placé sur la base d'un témoignage, la fiabilité n'est pas bonne.**GÉNÉRAL****Code :** 23TA2022\_R\_22\_1**Date de mise à jour :****Auteur :** SPC GTL

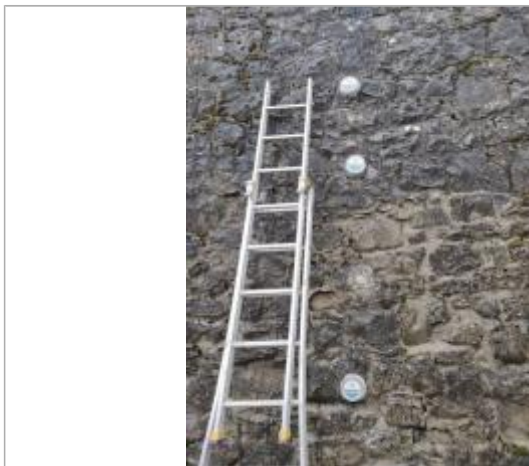
Photo repère © SMBV Tarn Amont

**MARQUE****Texte :** Automne**Maximum de l'inondation :** Non**Visibilité :** Oui**État du repère :** Bon**Pérennité :** Longue**Repère calculé :** Non renseigné**PHEC :** Non renseigné**SOURCE DE REPÉRAGE : RECENSEMENT DES REPÈRES DE CRUES PAR LE SYNDICAT MIXTE DU BASSIN VERSANT TARN AMONT - 17/02/2022****Type de repérage :** Autre**Organisme :** Syndicat Mixte du Bassin Versant Tarn Amont**NIVELLEMENT INITIAL - 17/02/2022****Méthode :** Cheminement topographique**Organisme :** Syndicat Mixte du Bassin Versant Tarn Amont**Référence nivelée :** Marque d'inondation**Système altimétrique :** NGF IGN 1969 (système normal)**Altitude de la référence (en m) :** 561.060 m**Altitude calculée de l'eau (en m) :** 561.06

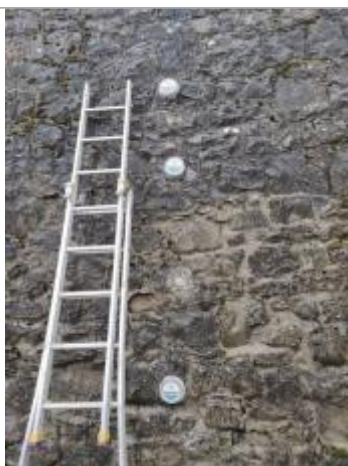
Photo repère © SMBV Tarn Amont

**30 Octobre 1963**Nature de l'inondation : **Débordement de cours d'eau**Altitude calculée de l'eau : **560.41 m**Nature du repère : **Repère normalisé (décret n°2005-233)**

Commentaires : Macaron rond en lave émaillée

Maximum de l'inondation : Oui

Visibilité : Oui

État du repère : Bon

Pérennité : Longue

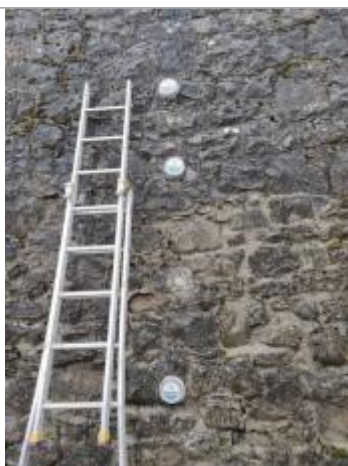
Photo repère © SMBV Tarn Amont

**6 Novembre 1982**Nature de l'inondation : **Débordement de cours d'eau**Altitude calculée de l'eau : **558.92 m**Nature du repère : **Repère normalisé (décret n°2005-233)****Commentaires :** Macaron rond en lave émaillée. Le macaron a été placé sur la base d'un témoignage, la fiabilité n'est pas bonne.**GÉNÉRAL****Code :** 23TA2022\_R\_22\_3**Date de mise à jour :****Auteur :** SPC GTL

**MARQUE****Maximum de l'inondation :** Non**Visibilité :** Oui**État du repère :** Bon**Pérennité :** Longue**Repère calculé :** Non renseigné**PHEC :** Non renseigné**SOURCE DE REPÉRAGE : RECENSEMENT DES REPÈRES DE CRUES  
PAR LE SYNDICAT MIXTE DU BASSIN VERSANT TARN AMONT -  
17/02/2022****Type de repérage :** Autre**Organisme :** Syndicat Mixte du Bassin Versant Tarn Amont**NIVELLEMENT INITIAL - 17/02/2022****Méthode :** Cheminement topographique**Organisme :** Syndicat Mixte du Bassin Versant Tarn Amont**Référence nivelée :** Marque d'inondation**Système altimétrique :** NGF IGN 1969 (système normal)**Altitude de la référence (en m) :** 558.920 m**Altitude calculée de l'eau (en m) :** 558.92
