Commune : **MILLAU**Rivière : **Le Tarn****Fontaine d'eau du terrain de tennis****Commentaires** : A droite de la fontaine d'eau potable du terrain de tennis. Les repères sont visibles à travers le grillage depuis le parking**2** Repère(s) sur le site**GÉNÉRAL****Unité de gestion** : Garonne-Tarn-Lot**Code** : 23TA2022\_S\_7**Date de mise à jour** : 18/04/2023**Auteur** : SPC GTL

**8 novembre 1982**Nature de l'inondation : **Débordement de cours d'eau**Altitude calculée de l'eau : **361.37 m**Nature du repère : **Repère normalisé (décret n°2005-233)****Commentaires** : Macaron rond en lave émaillée. Repère moyennement fiable car report d'une cote observée au niveau du centre technique municipal (environ 200 m à l'aval).**GÉNÉRAL****Code** : 23TA2022\_R\_7\_1**Date de mise à jour** :**Auteur** : SPC GTL

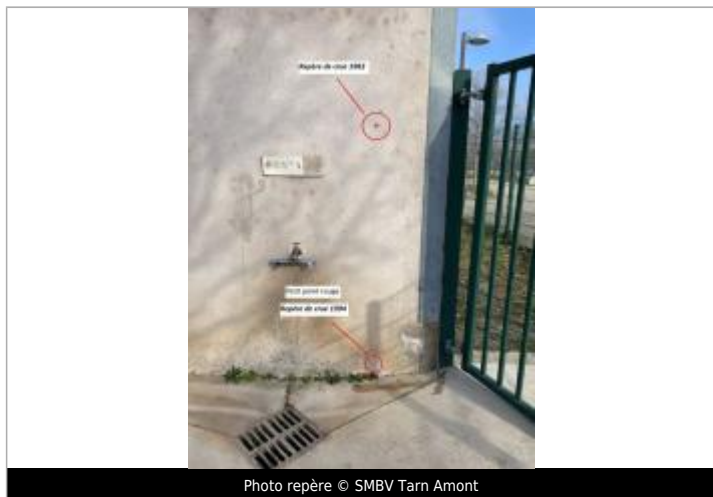
Photo repère © SMBV Tarn Amont

**MARQUE****Maximum de l'inondation** : Oui**Visibilité** : Oui**État du repère** : Bon**Pérennité** : Longue**Repère calculé** : Non renseigné**PHEC** : Non renseigné**SOURCE DE REPÉRAGE : RECENSEMENT DES REPÈRES DE CRUES PAR LE SYNDICAT MIXTE DU BASSIN VERSANT TARN AMONT - 17/02/2022****Type de repérage** : Autre**Organisme(s)** : Syndicat Mixte du Bassin Versant Tarn Amont**NIVELLEMENT INITIAL - 17/02/2022****Méthode** : Cheminement topographique**Organisme** : Syndicat Mixte du Bassin Versant Tarn Amont**Référence nivelée** : Marque d'inondation**Système altimétrique** : NGF IGN 1969 (système normal)**Altitude de la référence (en m)** : 361.370 m**Altitude calculée de l'eau (en m)** : 361.37 m
