Commune : **MILLAU**Rivière : **Le Tarn**

Fontaine d'eau du terrain de tennis

Unité de gestion : Garonne-Tarn-Lot**Code :** 23TA2022_S_7**Date de mise à jour :** 18/04/2023**Auteur :** SPC GTL

Code : 23TA2022_R_7_2**Date de mise à jour :****Auteur :** SPC GTL

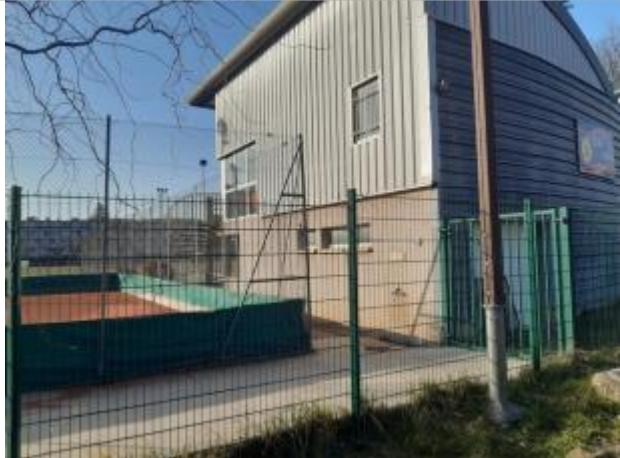
Photo site © SMBV Tarn Amont

Commentaires : A droite de la fontaine d'eau potable du terrain de tennis. Les repères sont visibles à travers le grillage depuis le parking

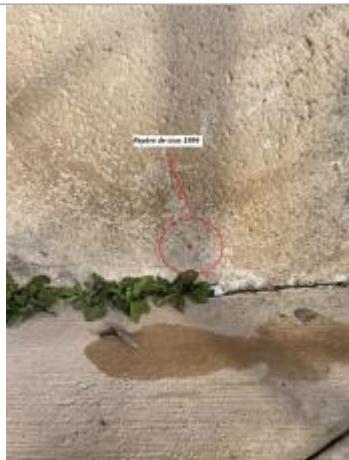
Photo repère © SMBV Tarn Amont

**5 Novembre 1994**Nature de l'inondation : **Débordement de cours d'eau**Altitude calculée de l'eau : **359.69 m**Nature du repère : **Repère normalisé (décret n°2005-233)**

Commentaires : Macaron rond en lave émaillée. Repère moyennement fiable car report d'une cote observée au niveau du centre technique municipal (environ 200 m à l'aval)

Maximum de l'inondation : Oui**Visibilité :** Oui**État du repère :** Bon**Pérennité :** Longue**Repère calculé :** Non renseigné**PHEC :** Non renseigné
