Commune : **MILLAU**Rivière : **Le Tarn**

Fontaine d'eau du terrain de tennis

Unité de gestion : Garonne-Tarn-Lot**Code** : 23TA2022_S_7**Date de mise à jour** : 18/04/2023**Auteur** : SPC GTL

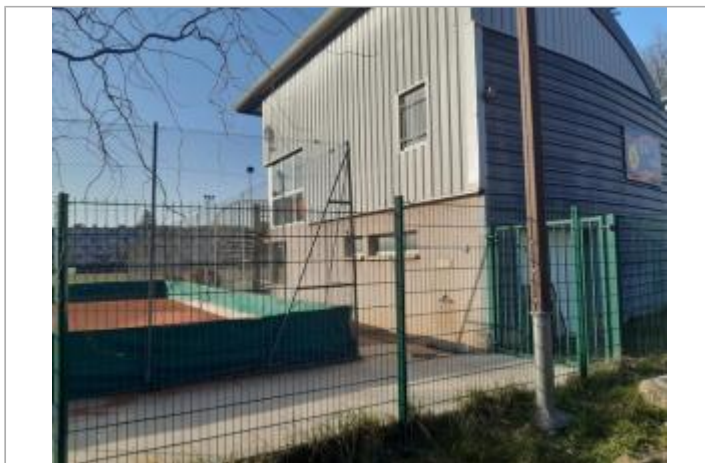
Photo site ©SMBV Tarn Amont

Commentaires : A droite de la fontaine d'eau potable du terrain de tennis. Les repères sont visibles à travers le grillage depuis le parking

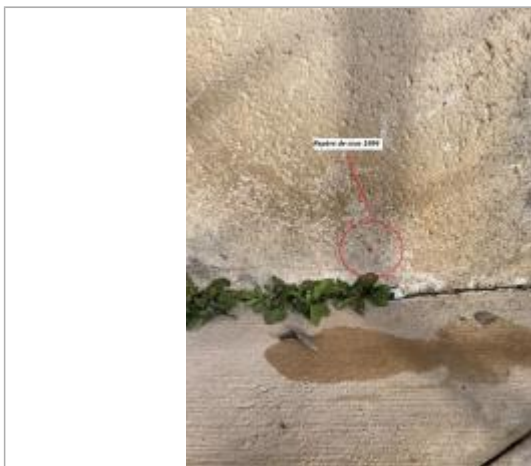
Photo repère © SMBV Tarn Amont

Nature de l'inondation : **Débordement de cours d'eau**Altitude calculée de l'eau : **359.69 m**Nature du repère : **Repère normalisé (décret n°2005-233)**

Commentaires : Macaron rond en lave émaillée. Repère moyennement fiable car report d'une cote observée au niveau du centre technique municipal (environ 200 m à l'aval)

Maximum de l'inondation : Oui**Visibilité** : Oui**État du repère** : Bon**Pérennité** : Longue**Repère calculé** : Non renseigné**PHEC** : Non renseigné
